## 岩手県技術士会 部会活動報告

活動名	現地見学会 ～災害に強い道路計画のために～ <span style="float: right;">(CPD 番号 22-12 )</span>
主催	岩手県技術士会 道路部会
日時	平成 22 年 9 月 16 日 (木) 8:00 ～ 17:00
場所	一般国道 342 号市野々原周辺～須川温泉
参加人数等	13 人

～災害に強い道路計画のために～

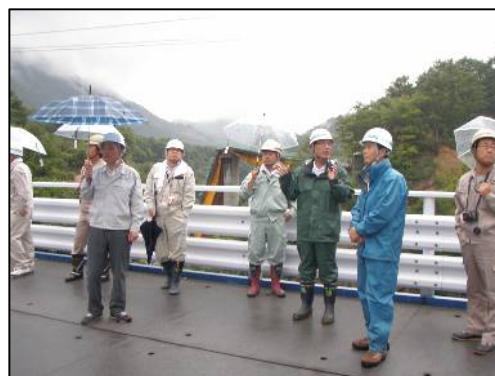
- 地震による地すべりのため、橋台が 11m も移動し落橋に至った祭時大橋を背後（写真背後の黄色が橋桁）に、新橋建設現場を見学した。
- 上部工工事の真っ最中で、ワーゲンによる張り出し工事が行われ、年末の開通を目指して工事が行われていた。

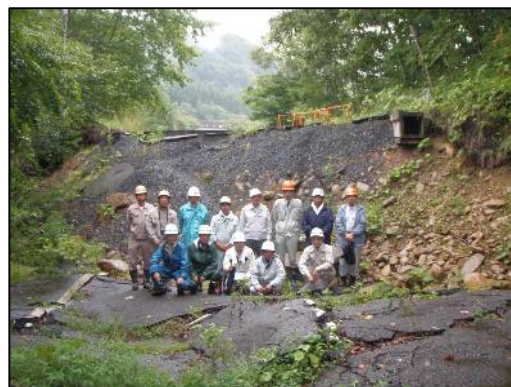
- 右写真の箇所が 11m 移動した橋台の背面であり、地震規模の大きさが実感できた。ほんの数秒程度で、ここまでの地形改変をもたらす力に、自然の力の大きさとともに、人間の非力さを思い知らされる現場であった。しかし、被災地は着実に復興を果たしており、今後もその一助になればと思う一日であった。
